Amb l'objectiu d'ampliar la zona de regadiu de l'àrea d'Algerri-Balaguer es va construir un canal excavat directament sobre el terreny. En el croquis geològic adjunt es pot observar la font càrstica de Fontfreda d'on procedeix l'aigua, la disposició i la composició dels terrenys creuats pel canal i el dipòsit de regulació (A). Inicialment el cabal de sortida de la font era d'uns 25 m³/h i el cabal d'entrada al dipòsit (A) era d'uns 6,2 l/s. Actualment l'aigua que arriba al dipòsit és d'uns 4,8 l/s, mentre que el cabal de la font resta invariable. D'altra banda, han aparegut uns esfondraments a la zona creuada pel canal i assenyalada en el croquis.

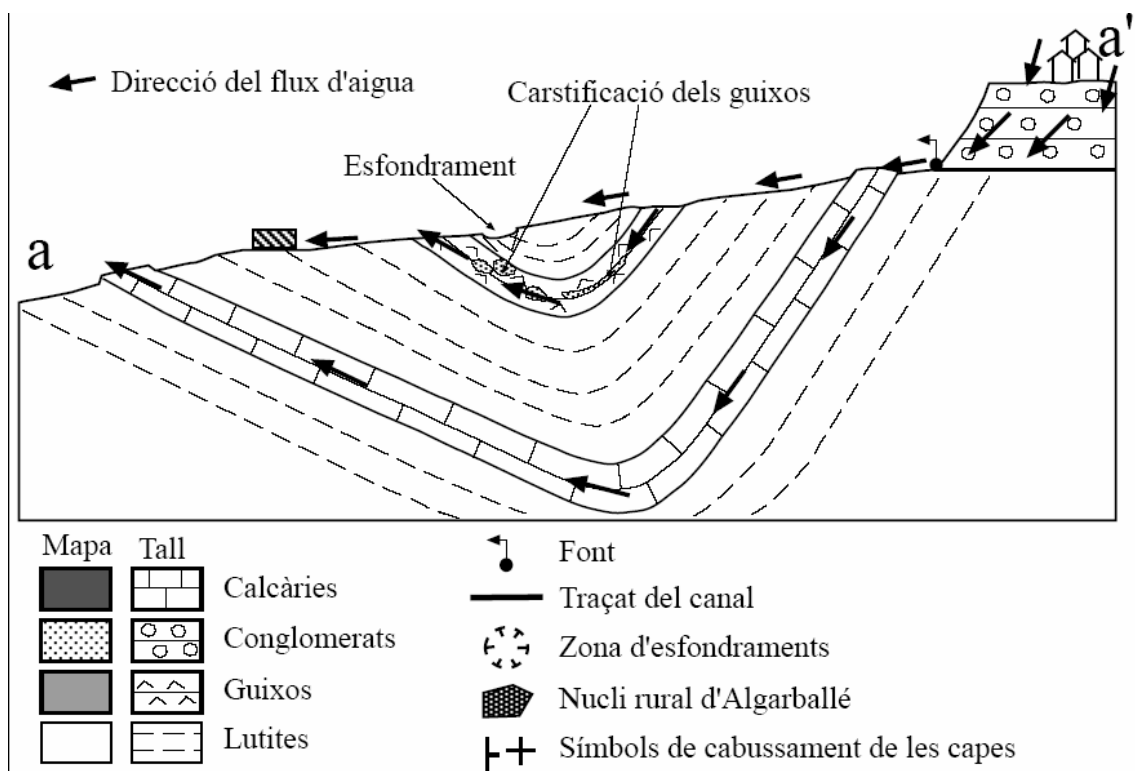
1. Confeccioneu el tall geològic esquemàtic de la zona travessada pel canal.

2. Expliqueu de manera raonada la dinàmica geoambiental generada arran de les obres del canal, en els canvis de cabal i en l'aparició d'esfondraments. Utilitzeu fletxes per indicar la dinàmica de l'aigua al tall geològic.

Respecte als canvis de cabal, inicialment les pèrdues eren la diferència entre els 25 m³/h de la font i els 6,2 l/s (22,3 m³/h) d'entrada al dipòsit. O sigui, uns 2,7 m³/h. Pèrdues degudes a la infiltració de l'aigua en els materials permeables pels que travessa i a l'evaporació de la làmina d'aigua.

Actualment, la diferència és dels 25 m³/h als 4,8 l/s (17,3 m³/h), uns 7,7 m³/h. La diferència s'ha incrementat i si les condicions generals no han canviat, a la vista del tall geològic, l'aigua solament es pot escapar a través de les calcàries, que són permeables i amb l'estructura sinclinal tornen a aflorar més avall del dipòsit. Per tant, es pot interpretar que el pas de l'aigua ha provocat una carstificació de les calcàries que ara engoleixen un cabal superior.

Els esfondraments estan lligats a la dinàmica de dissolució dels guixos que comporta l'existència de zones buides que fan col·lapsar als materials lutífics superiors.

Per evitar la pèrdua de cabal, la solució fora impermeabilitzar la zona on el canal travessa les calcàries. Per evitar el problema d'esfondraments, cal impermeabilitzar la zona on el canal travessa els guixos.
